河东区阳光里地块一期项目

# 水土保持监测总结报告

监测单位：天津合睿同道企业咨询服务有限公司

2023 年 7 月

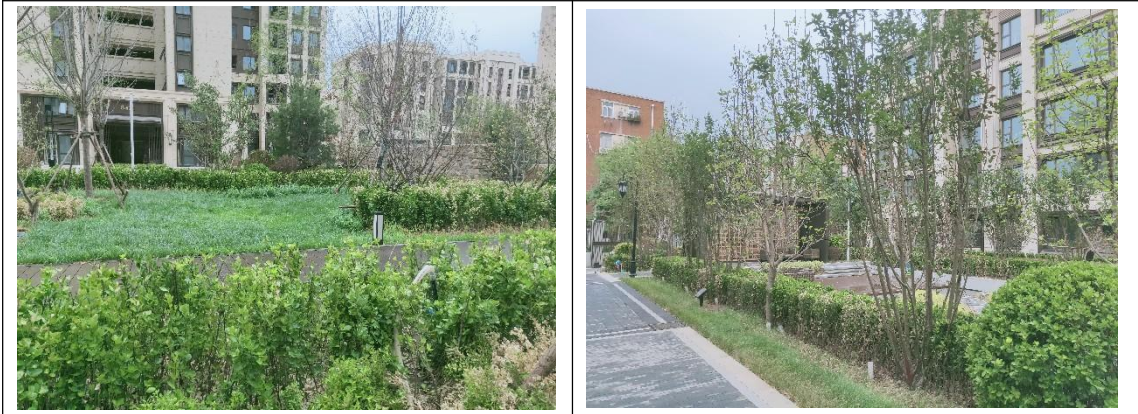
景观绿化

经现场监测植株成活率达到 98.21%，植物措施实施面积为 1.68hm<sup>2</sup>，植物措施达标面积 1.65hm<sup>2</sup>。本工程水土保持植物措施监测图像见下图。

实际实施的水土保持植物措施与批复的方案一致，主要原因为建设单位严格按照水土保持方案设计要求布设植物措施。

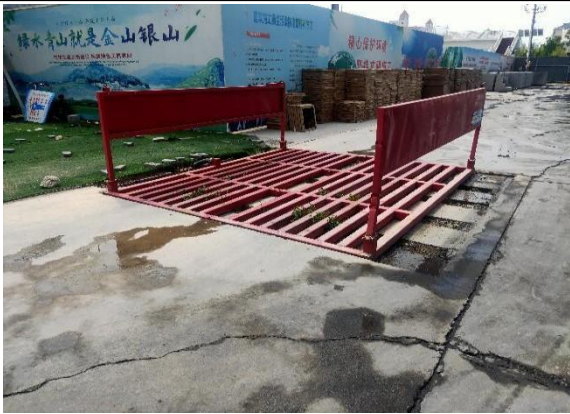
| 车辆冲洗池 | 密目网苫盖 |
