津沧高速公路  
(津静公路立交-张家窝立交) 改造工程  
**水土保持监测总结报告**

建设单位: 天津天朗高速公路有限公司  
监测单位: 天津津滨国环科技发展有限公司

2024 年 5 月

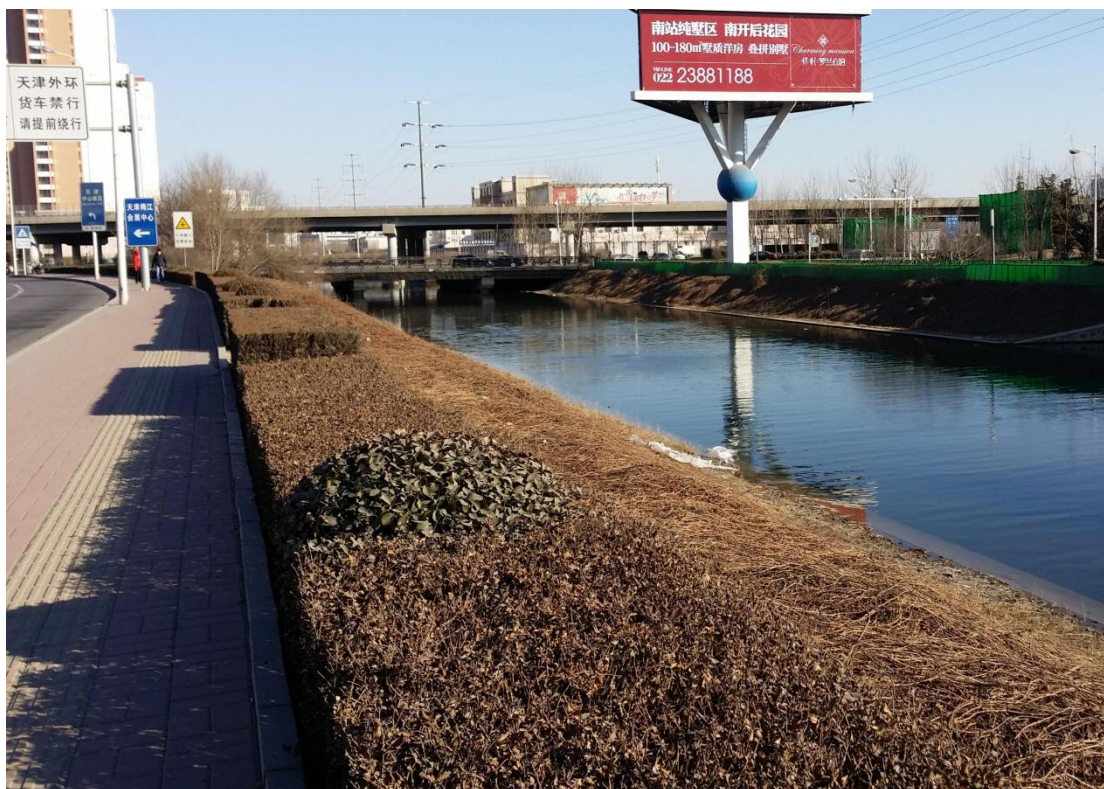
图 1-6 东西排总河

本工程施工所需用水均来源于市政管网，施工过程中产生的降雨等经过临时排水措施排至南侧东西排总河。地道以南为东西排总河，工程距离河堤上顶最小净距为 9.6m。东西排总河位于天津市西青区，是一条排沥、蓄水河道。西起京福公路，东至外环河西青区二级河道管理所，总长 7.9km，其中有 7km 与津静公路相依。河道原设计流量 20m<sup>3</sup>/s，2007～2008 年完成治理。现状桥位处东西排总河上口宽 25m，下口宽 12.5m。河底高程为 -2.1m，高程 -2.1 至 0.1m 为 1:2.5 的浆砌石护坡，上接直立挡墙，挡墙顶高程为 1.3m，上接土坡。东西排总河设

计控制水位为 0.85m，两侧道路为堤顶路。

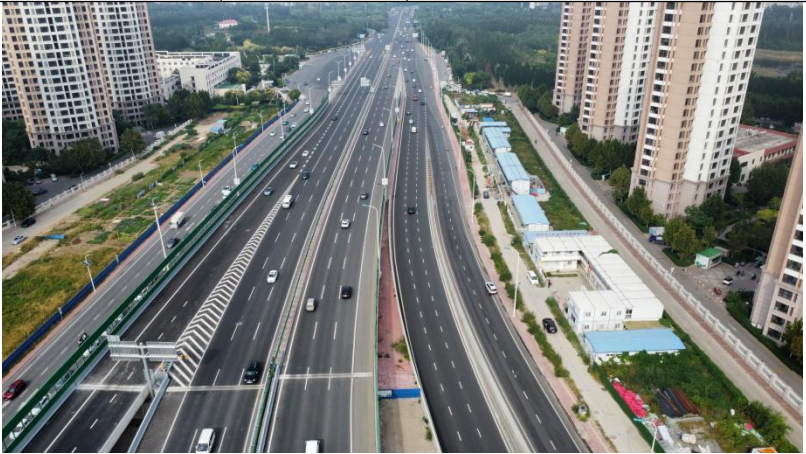
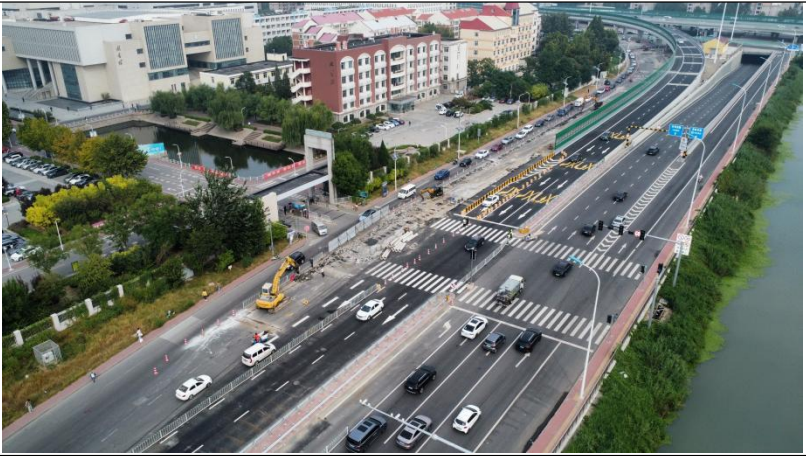
| 1 | 工程措施 | 透水砖 | m <sup>2</sup> | 14256.3 |
| 运行情况 | | 情况良好，定期有工作人员维护。 | | |

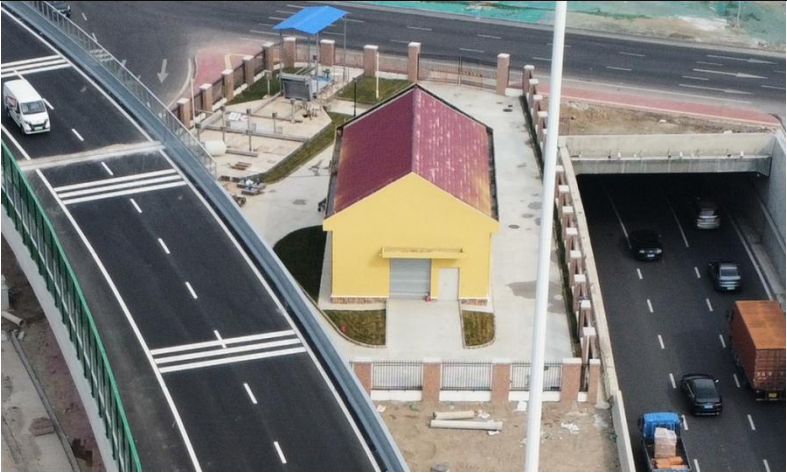
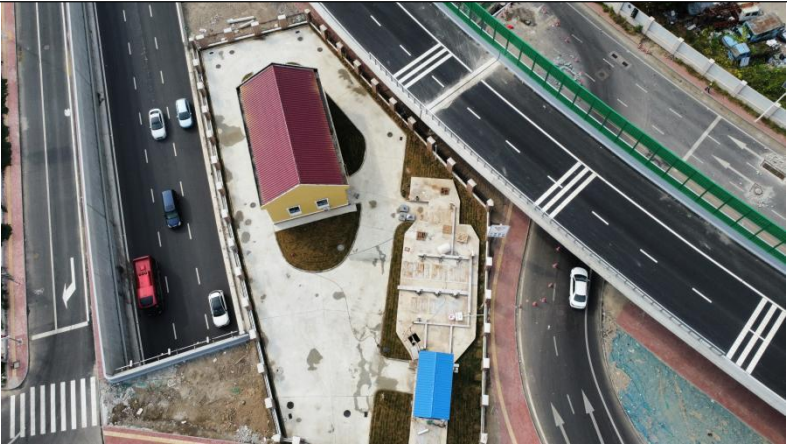
| 1 | 植物措施 | 站内绿化 | m <sup>2</sup> | 382 |
| 运行情况 | | 植物生长情况良好，定期有工作人员管护。 | | |

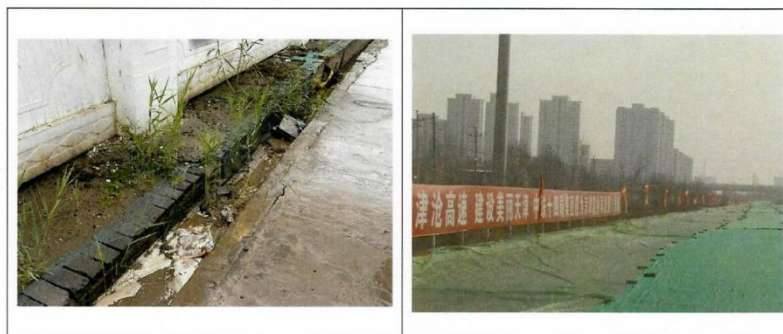
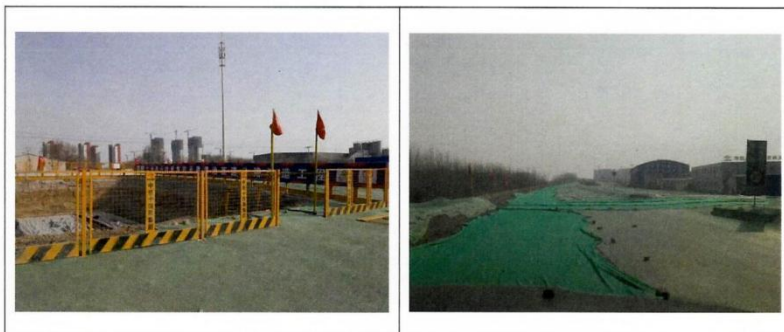
### 三、工程现场临时排水措施补充及积水处理

本项目工程现场缺少临时排水措施，雨季降水较多，导致场地内多处积水，经过我公司与施工单位、监理单位、水土保持方案编制单位等多方沟通，确定在本项目地势较低、坑洼区域修筑临时排水沟，并经沉砂池沉降后排放。工程现场已存在积水处置方式为通过水泵抽出运至三级沉淀池沉降后排放。

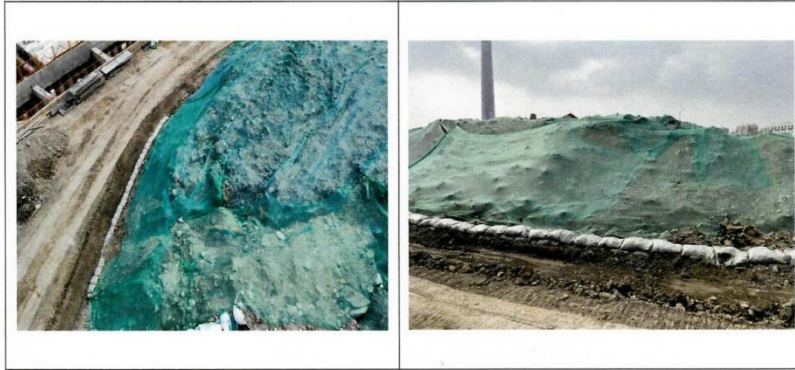
#### 四、完善临时堆土区临时苫盖、拦挡及排水措施

本项目临时堆土区临时堆土苫盖不完善，存在破损情况，我公司立即组织了施工人员补充苫盖，针对堆土无拦挡及无排水措施的问题，制订的措施如下：在堆土周围堆放编织袋拦挡，减少降雨对堆土冲刷，堆土周边修筑临时排水沟，并经沉砂池沉降后排放，防止堆土周边存在积水现象。
