江明路（郁江西道~丽江道）道路及配套管线工程

# 水土保持监测总结报告

监测单位：天津博水源工程科技有限公司

二〇二四年七月

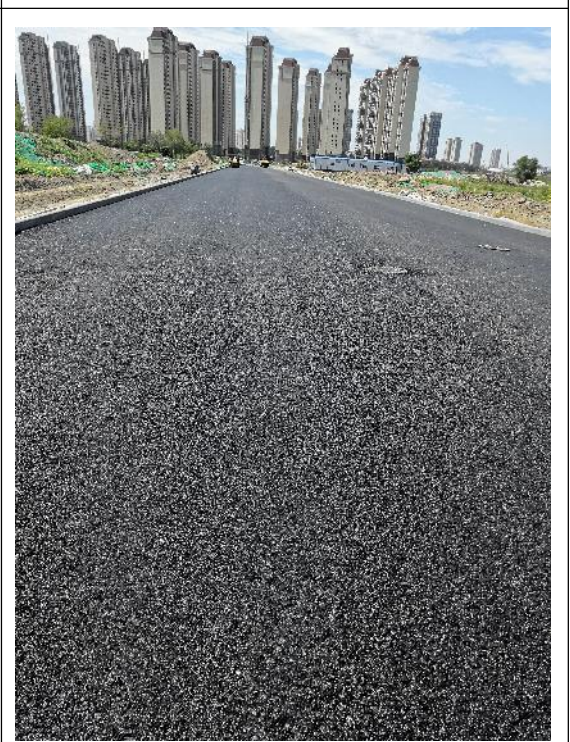
| 过程中照片 | 过程中照片 |

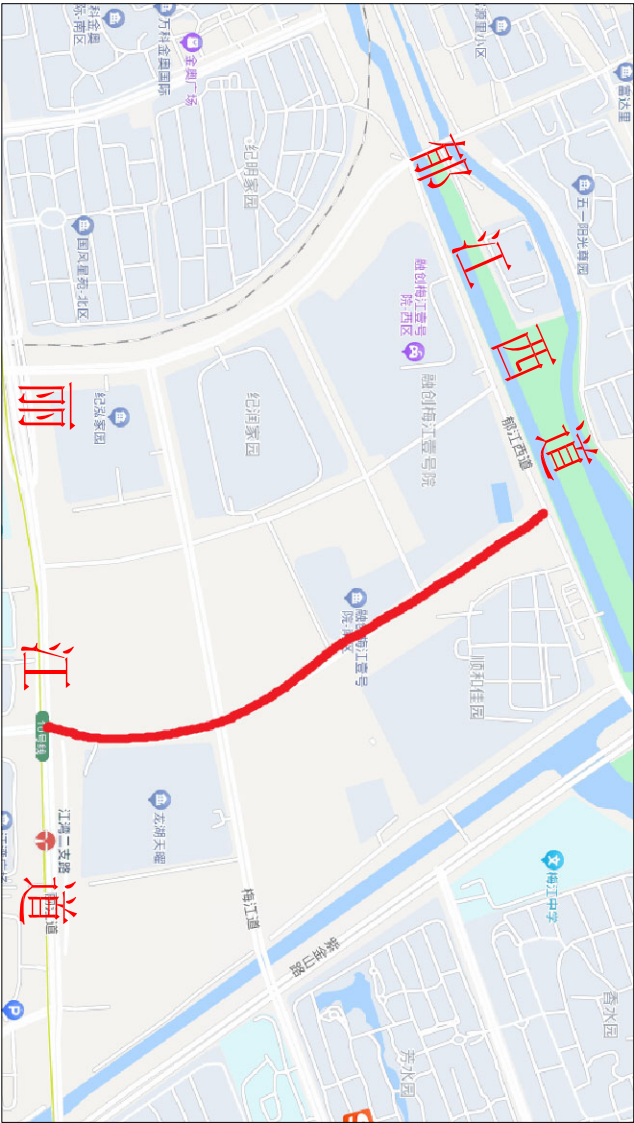
| 天津博水源工程科技有限公司 | | | | |
|---|---|---|---|--|
| 资质证号 | | 图号 | 附图01 | |

本工程位于天津市西青区，北起郁江西道，南至丽江道，道路全长770.63m。本规划等级为城市支路，设计车速30km/h。
